IMPLEMENTASI PERENCANAAN DAN PELAKSANAAN REHABILITASI DAN REKONSTRUKSI JALAN PASCA BENCANA GEMPA DAN LIQUEFAKSI

Andri Irfan Rifai¹, Eko Galih Prasetyo², dan Hikmawati Thalib³

Keywords: *Disaster, Liquefaction, Road, Rehabilitation, Reconstruction*

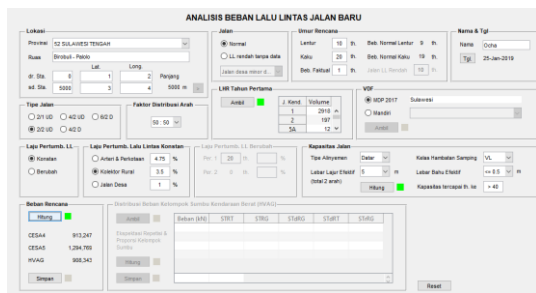
Gambar 2. Contoh analisa beban lalulintas jalan baru

Parameter yang penting dalam analisis struktur perkerasan adalah data lalu lintas yang diperlukan untuk menghitung beban lalu lintas rencana yang dipikul oleh perkerasan selama umur rencana. Beban dihitung dari volume lalu lintas pada tahun survei yang selanjutnya diproyeksikan ke depan sepanjang umur rencana. Volume tahun pertama adalah volume lalu lintas sepanjang tahun pertama setelah perkerasan diperkirakan selesai dibangun atau direhabilitasi. Dalam implementasi ini

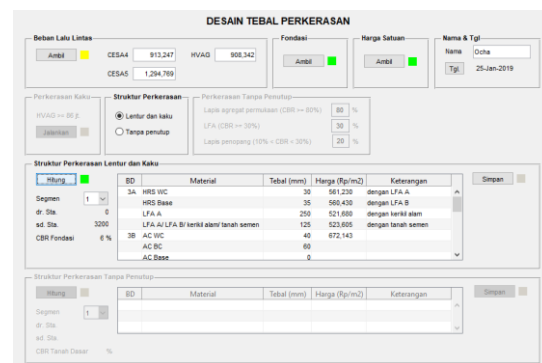
Gambar 3. Contoh analisa desain tebal perkerasan

Berikut adalah hasil perhitungan desain perkerasan dengan menggunakan Software Desain Perkerasan Jalan (SDPJ) melengkapi pedoman Manual Desain Perkerasan No. 02/M/BM/2017 yang telah disahkan sesuai surat edaran No.04/SE/Db/2017.

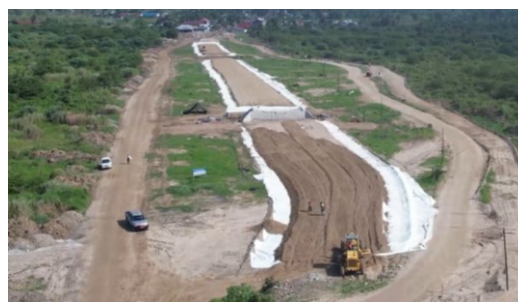
Gambar 4. Pekerjaan di lokasi liquefaksi

Gambar di atas menunjukkan kegiatan rekonstruksi pembangunan jalan di area liquefaksi. *Alignment* jalan eksisting yang sudah tidak terlihat lagi akibat kejadian bencana, menuntuk pihak pelaksana untuk menarik garis baru dan berpotensi terjadinya sengketa lahan. Selain itu trauma terhadap kejadian yang sama memerlukan langkah *trauma healing* yang tepat. Terakhir adalah tetap harus memperhatikan potensi terjadinya kembali kejadian yang sama di kemudian hari.
